Thermografische Untersuchung

Liegenschaft: Goldsteinschule, IPI Bau
Auftrag: Stadtschulamt, Herr Rohr
Bearbeiter: 65.25.2 Herr Kahrobai
Datum: 24.01.2007

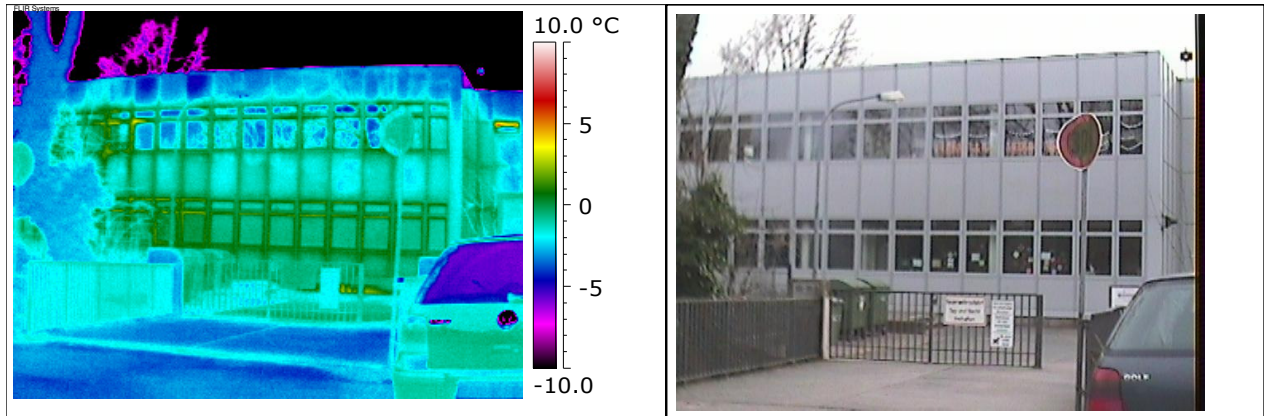
Bauteil: Nordfassade
Bemerkungen: Fensterprofile nicht ausreichend gedämmt.

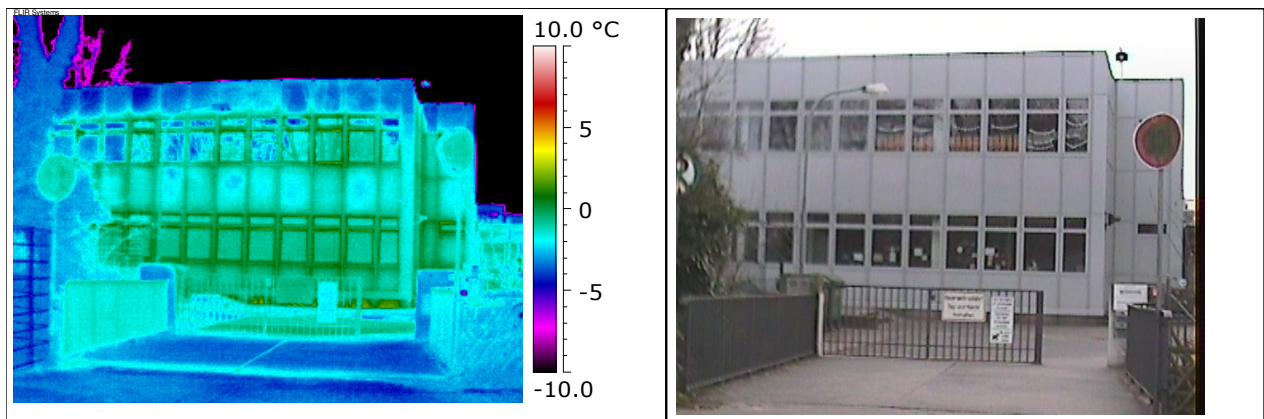
Bauteil: Nordfassade
Bemerkungen: Fensterprofile nicht ausreichend gedämmt.

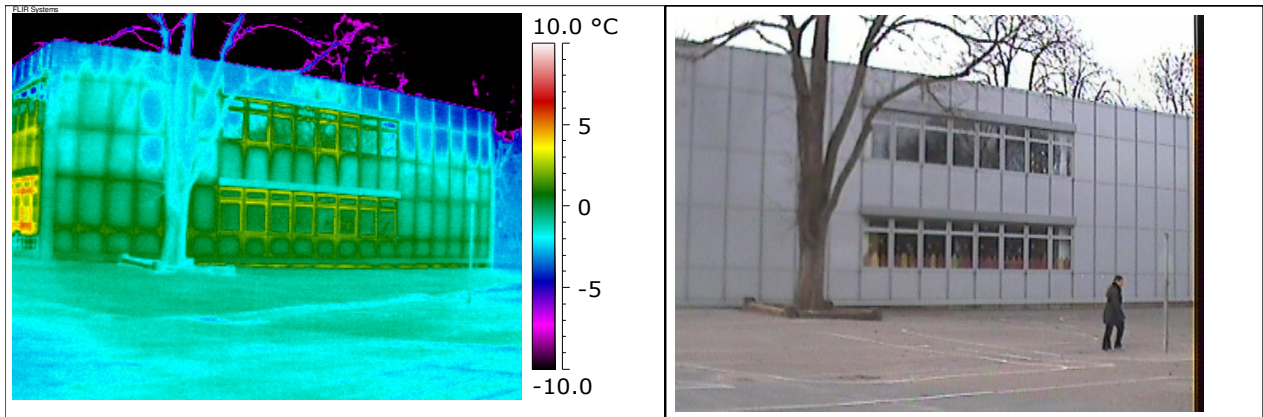
Bauteil: Ostfassade
Bemerkungen: Fensterprofile, Platten der Vorhangfassade nicht ausreichend gedämmt

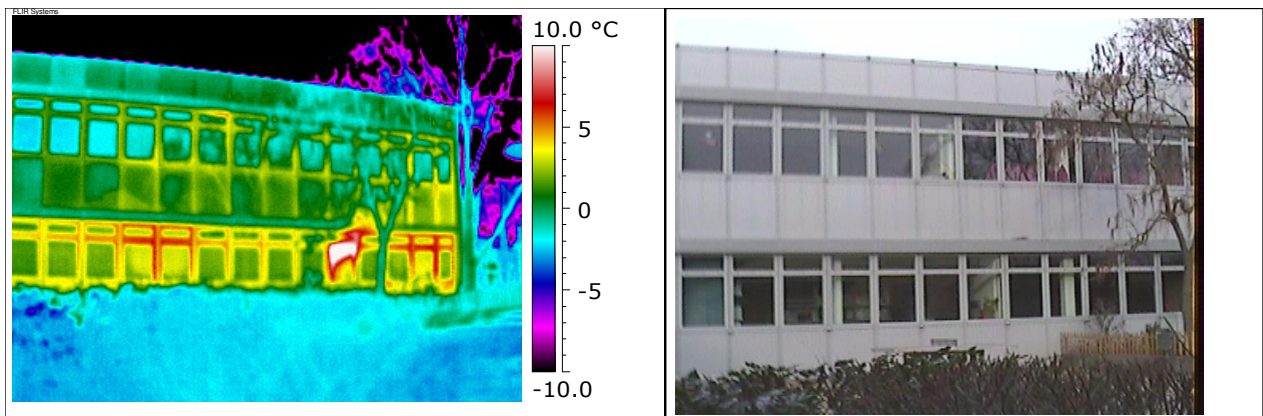
Bauteil: Südfassade
Bemerkungen: Fensterprofile, Platten der Vorhangfassade nicht ausreichend gedämmt
